DOSSIER PHOTOGRAPHIQUE
RESTAURATION DE LA CONTINUITE ECOLOGIQUE EN FORET PUBLIQUE DANS LES VOSGES ALSACIENNES

⇒ Ruisseau du Rosselbaechel (affluent de la Liepvrette) : Forêt Domaniale de La Vancelle

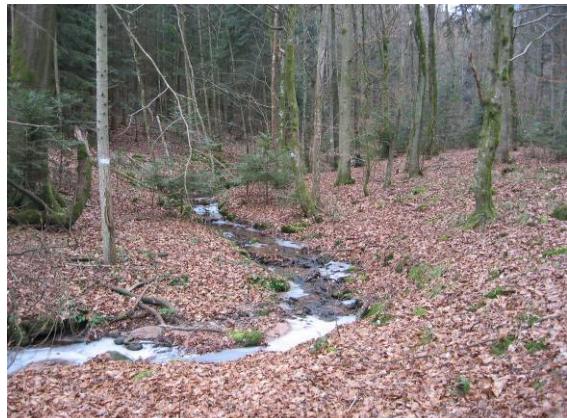
ruisseau du Rosselbach

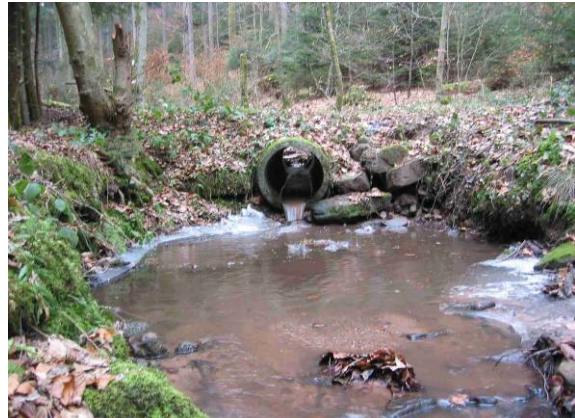
vue de l'ouvrage busé (avant)

- >> remplacement d'une buse de 60 cm de diamètre et 6 m de long par un ouvrage cadre à fond ouvert. Ouvrage en béton armé de section 100 cm/100 cm x 6,50 m de long. Enrochements en blocs de grès pour protection tête et sortie ouvrage.
- >> consignes spécifiques : pas de remblais des matériaux sur berge. Déviation du ruisseau pour travail hors d'eau.
- >> longueur reconnectée : 1000 m
- >> dossier Loi sur l'eau : déclaration DDAF 67
- >> Coût total chantier : 8 771,94 € TTC
- >> Réalisation : Entreprise Dicker (Andlau)

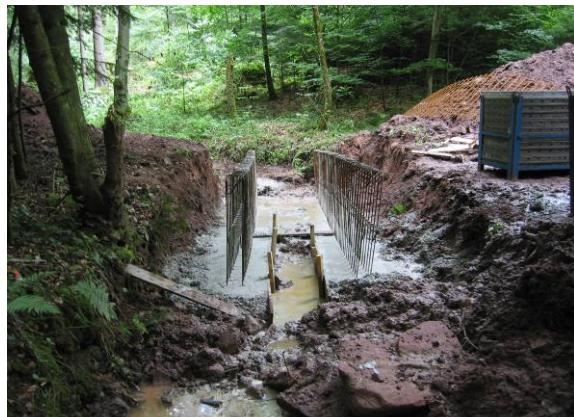
*pendant les travaux : après décaissement de la buse
pose de l'assise et de l'armature*

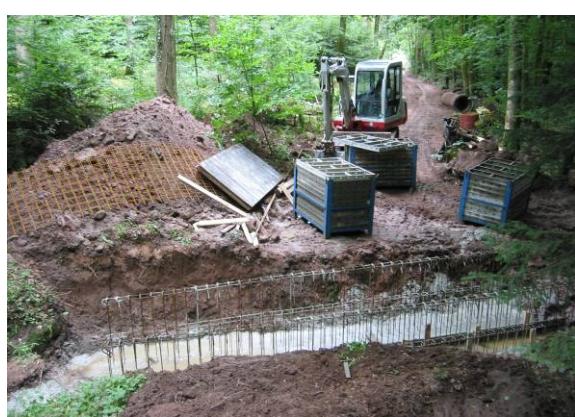
vue générale du chantier

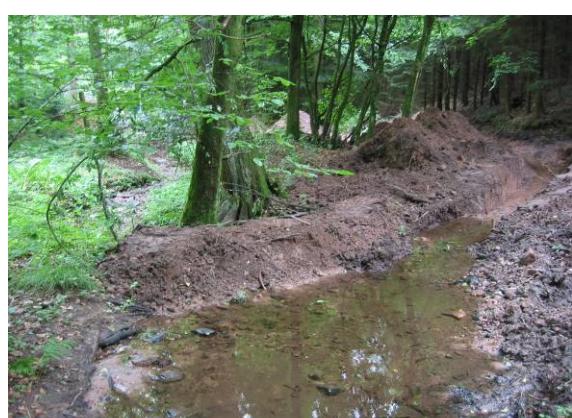
fossé de déviation du ruisseau pour travail hors d'eau

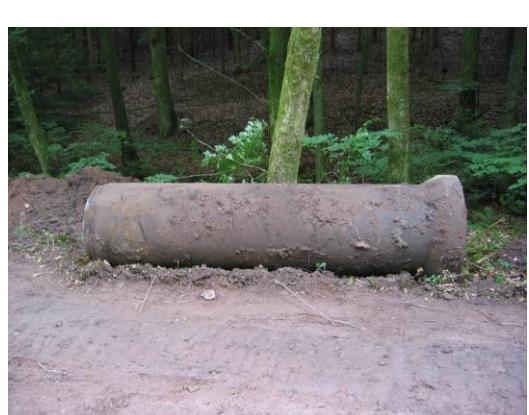
vue de la buse après enlèvement

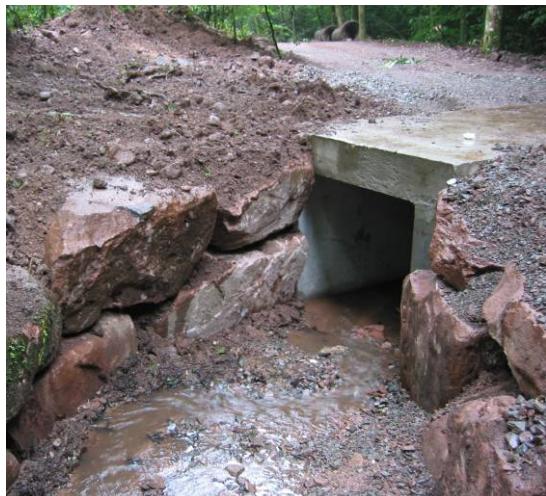
tête du nouvel ouvrage

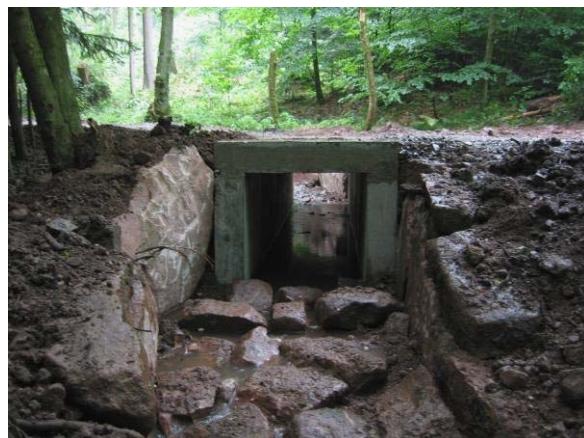
pied du nouvel ouvrage et enrochements en grès.
Les enrochements permettent de réduire l'affouillement
en sortie d'ouvrage.

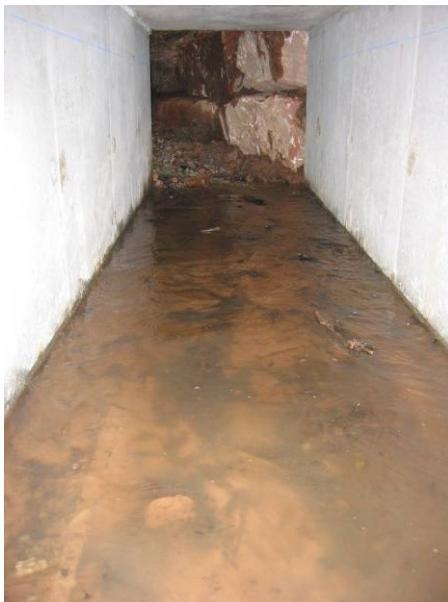
à l'intérieur de l'ouvrage reconstitution d'un lit

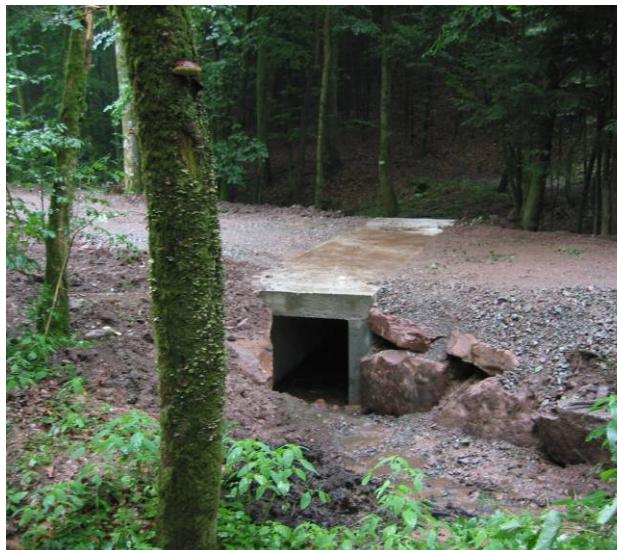
vue générale du nouvel ouvrage
